Octavo Estudio de Aseguramiento

Diciembre 2021

El Octavo Estudio de Aseguramiento incluye una muestra de ocho (8) proyectos de Emergencia de Infraestructura pública, en atención a los daños ocurridos durante las tormentas tropicales ETA e IOTA, distribuidos geográficamente como se presenta a continuación:

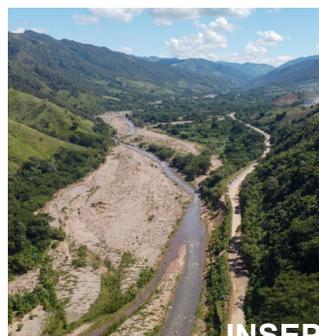
<p>Falta de Memoria de Cálculo y Planos de estructuras: No se encontró memorias de cálculo ni Planos de las estructuras construidas. Si bien, el Contrato de Emergencia no contemplaba esta atribución al Contratista ni al Supervisor, es importante que los implementadores entreguen estos documentos, para que INSEP tenga registro de los criterios de diseño y de los detalles estructurales contemplados para la construcción de estas obras mayores.</p>	<ul style="list-style-type: none"> INSEP debe solicitar al supervisor estos registros a los ejecutores, amparado en la Cláusula Sexta del contrato: "El contratante podrá solicitar, a su discreción, la elaboración y presentación de informes especiales, según sea necesario". Para futuras obras, requerir este tipo de documentos de manera más específica.
